TECHNISCHE GEGEVENS

# Fluke ii910 en ii900 akoestische camera's

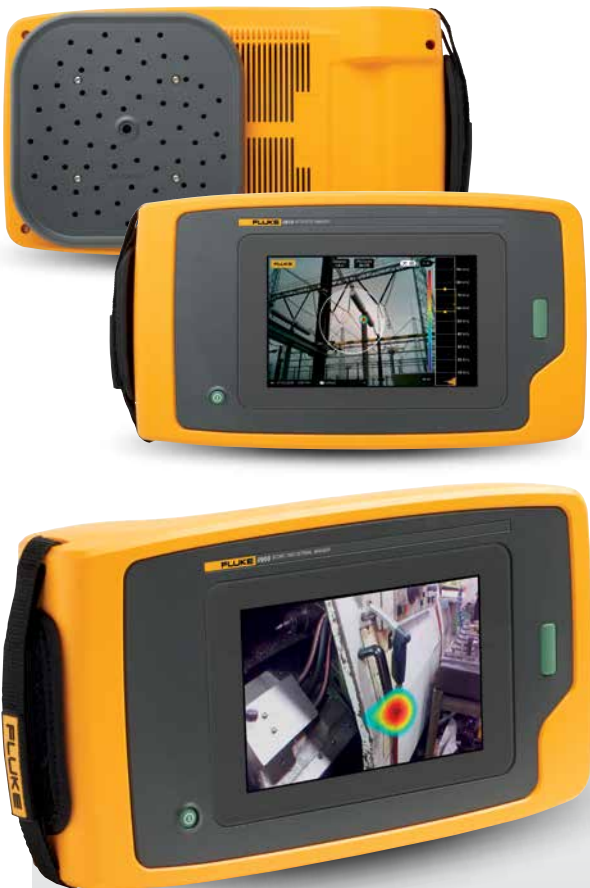
Met de akoestische camera's uit de ii900-serie kunnen technici geluid zien terwijl ze slangen, fittingen en verbindingen controleren op lekken. De ingebouwde akoestische reeks gevoelige microfoonjes genereert per frequentie een spectrum aan decibelniveaus. Op basis van deze uitvoer berekent een algoritme een geluidsbeeld dat een SoundMap™ wordt genoemd, dat wordt geprojecteerd op een zichtbaar beeld. De SoundMap wordt automatisch aangepast aan het geselecteerde frequentieniveau, zodat achtergrondgeluid wordt weggefilterd. Hierdoor is het ongelooflijk eenvoudig om persgaslekken te detecteren.

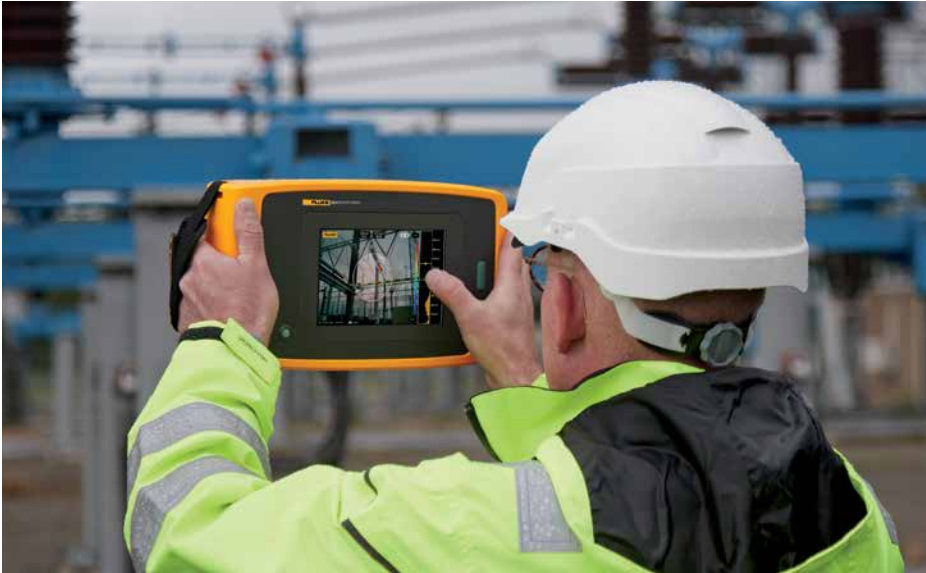
Afbeelding van de ii910 Precision Acoustic Imager die deelontlading detecteert in een hoogspanningstoepassing.

Deelontlading is een zeer ernstig probleem dat usnel en eenvoudig wilt kunnen bewaken. Of u nu isolatoren, transformatoren, schakelinrichtingen of hoogspanningsleidingen inspecteert, u moet er zeker van zijn dat u een probleem snel en vroegtijdig ontdekt. Deelontlading die niet wordt gedetecteerd kan leiden tot stroomuitval, brand, explosies of de dood door vlambogen. Naast het gevaar dat deelontlading voor mensen en de omgeving vormt, is er een aanzienlijk monetair risico van uitvaltijd. Als apparatuur uitvalt, kan dit miljoenen per uur aan uitvaltijd kosten.

De Fluke ii910 Precision Acoustic Imager is het perfecte instrument voor elektriciens die werken met hoogspanning, elektrotechnici en netonderhoudsteams die voortdurend stroomverdeelinrichtingen en industriële hoogspanningsapparatuur inspecteren en onderhouden. De ii910 biedt een veilige, snelle en eenvoudige manier om deelontladingen te detecteren en te lokaliseren om hoogspanningsapparatuur te onderhouden en catastrofale gebeurtenissen te voorkomen. Met de SoundSight™-technologie vertaalt de ii910 de geluiden die het hoort in een visuele weergave, zodat u probleemgebieden snel kunt vinden. Het hogere frequentiebereik van de ii910 maakt een eerdere detectie mogelijk voor een vroege onderhoudsplanung. Daarom heeft de ii910 een frequentiebereik van 2-100 kHz.

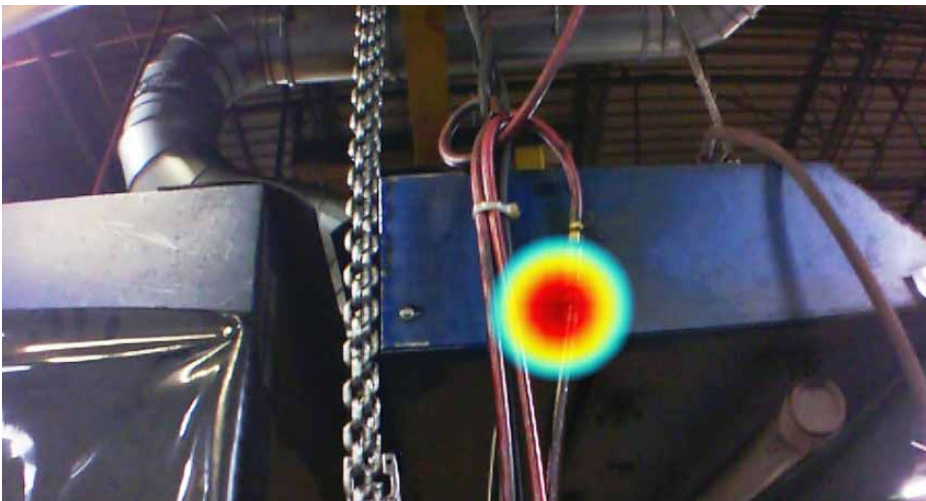
Afbeelding gemaakt met de ii900 Industrial Acoustic Imager van een luchttek in een industriële omgeving.
